# TALOUSRAKENNUKSEN MUUTOS ASUINKÄYTTÖÖN

TEKIJÄ: Juha Raatikainen

Liite 1 Kuntokartoitusraportti

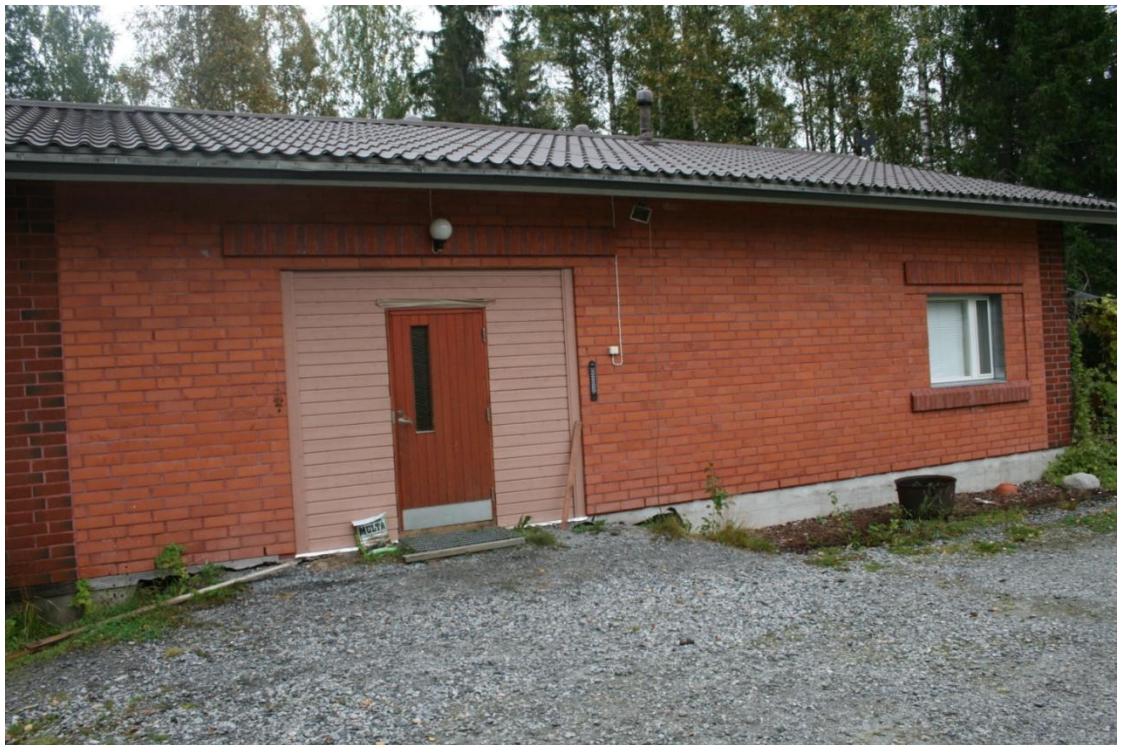
KUVA 1. Talousrakennus ennen muutosta. Kuva Juha Raatikainen 2009.

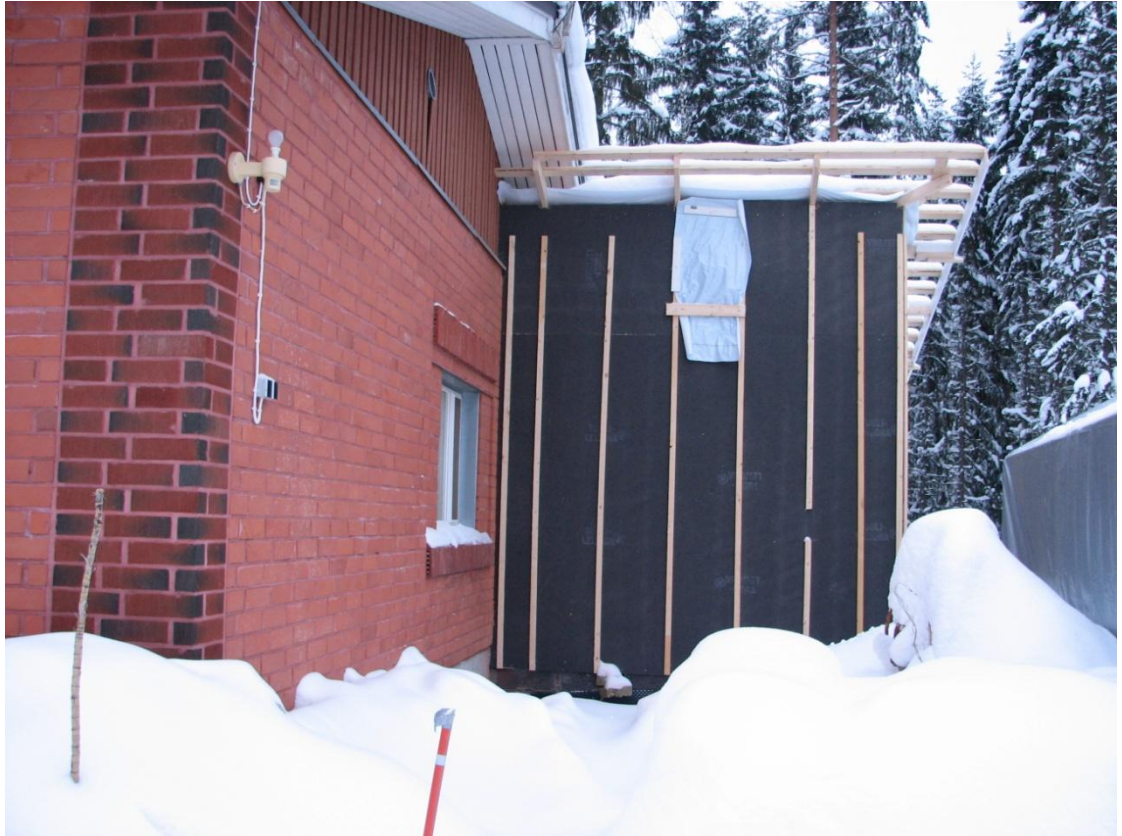
KUVA 8. Eteisosa ulkoapäin. Kuva Juha Raatikainen 2012.

Talon uusi lisäosa, eteinen, rakennettiin alusta alkaen (kuvat 8 ja 9, s. 23 - 24) itse. Kooltaan kuisti tuli olemaan n. 11 m<sup>2</sup> Työ aloitettiin sääsuojan teolla. Perustaksi tehtiin kantava valulaatta, jonka päälle tuli lämpöharkkomuuraus. Ulkopuolelle tehtiin salaojat, patolevyt ja routaeristeet. Harkon päälle asetettiin puu, jonka päältä lähti 200 mm:n lattiapuut k600. Lattiakoolauspuun alle laitettiin uretaanin kanssa vielä 50 mm:n finnfoam. Runko tehtiin 200 mm:n puusta ja ristiin koolaus 50 mm:n puusta. Näiden väliin laitettiin villat. Kattotuolit rakennettiin pystyyn pystytolppien päältä. Seuraavaksi laitettiin aluskatetta ja rimaa, sitten ruodelaudoitus k300, jonka päälle pätkäpelti. Räystäslaudoitus ja julkisivulaudoitus naulattiin paikalleen.

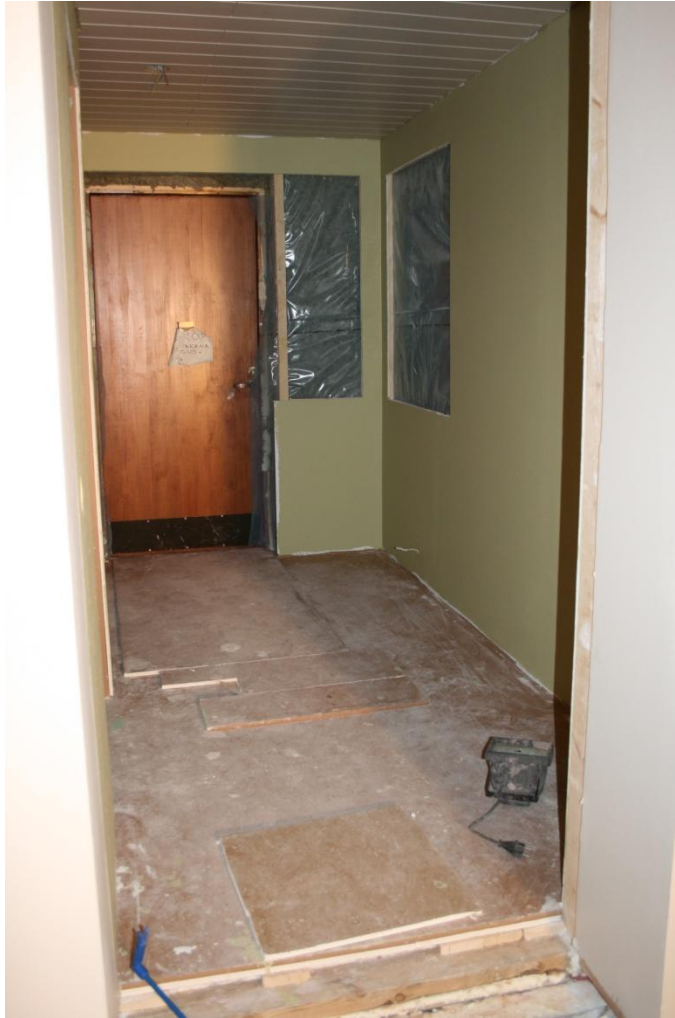
KUVA 9. Eteinen sisäpuolelta työstövaiheessa.

Seuraavaksi asennettiin ikkunat ja ovet. Lattiagyproc laitettiin kaksinkertaisena. Lattia vesieristettiin kauttaaltaan ja laatoitettiin myöhemmin.

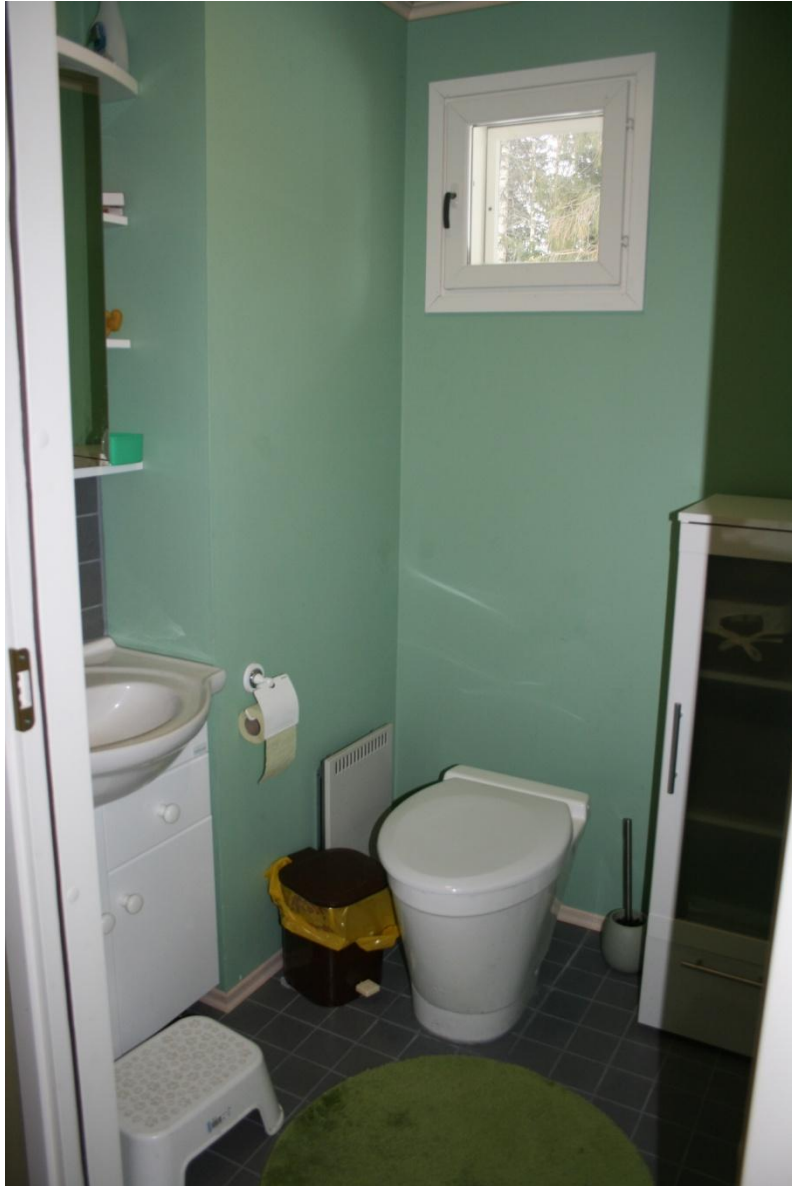
KUVA 10. Wc-tila. Kuva Juha Raatikainen 2013.

Kuistille tehtiin wc (kuva 10, s. 25). Rakennettiin muutama seinä väliseinätolpalla ja gyprocilla. Seuraavaksi tasoitettiin, hiottiin ja maalattiin. Eteisen seinät haluttiin maalata vihreänsävyllä. Wc sai värinsä mukaillen eteisen värejä.

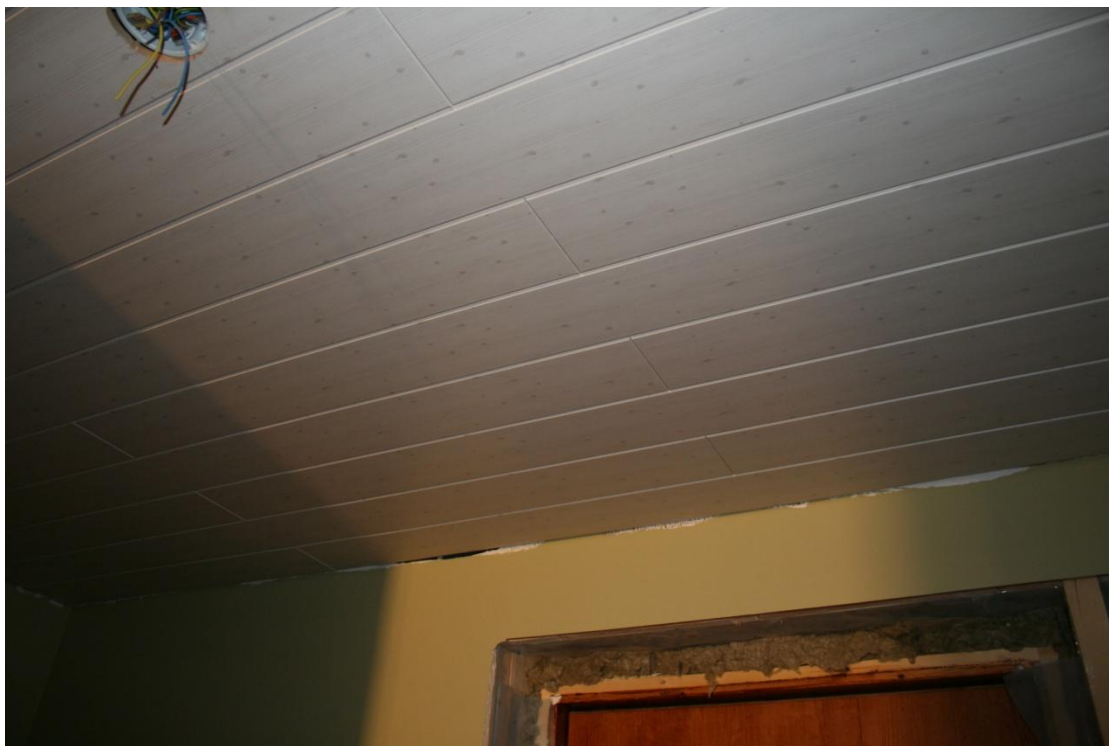
KUVA 11. Eteisen paneloitua kattoa. Kuva Juha Raatikainen 2012.

Sisäkatot rakennettiin ostopalveluna (kuva 11). KKM-palvelu tuli suorittamaan urakan. Katot tehtiin mdf-paneelista. Kattojen laitto sujui rivakasti ja ammattitaitoisesti. Urakoitsijalla oli hyvät ja riittävän suuret pyörillä olevat telineet työskentelyä varten.

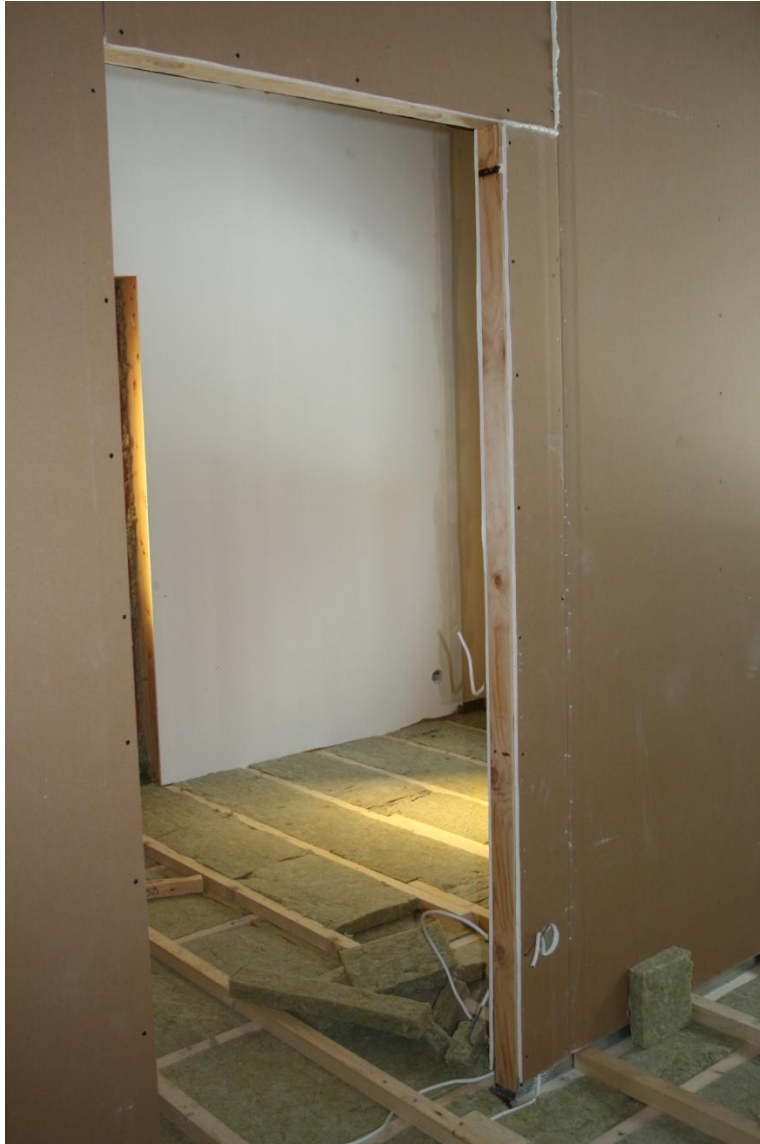
KUVA 12. Lasten huoneiden lattiat tekovaiheessa.

Muiden lattioiden vuoro tuli seuraavana (kuva 12, s. 27). Koko alalle 50 mm:n ristiin koolaus ja villoitus, eli yhteensä 100 mm:n paksuutta. Makuuhuoneiden osalta 23 mm:n lastulevy koolauksen päälle sekä keittiöön ja olohuoneeseen tehtiin ponttilautalattia. Myöhemmin lautalattia hiottiin ja lakattiin ostopalveluna. Kaikkiin kolmeen makuuhuoneeseen laitettiin myöhemmin laminaatit; vanhempien makuuhuoneeseen vaalea ja lasten huoneisiin tummempi. Vaatekaapit tulivat kokonaisina jotka asennet-

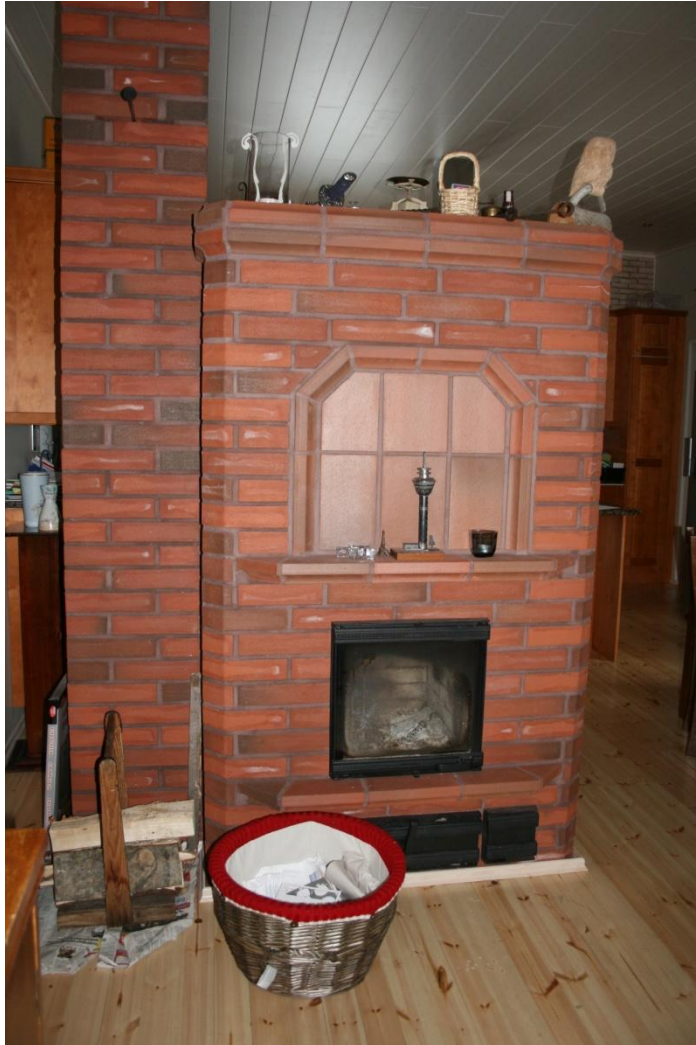
KUVA 15. Takkaleivinuuni kuvattuna olohuoneen puolelta. Kuva Paula Raatikainen 2013.

Takkaleivinuunin (kuva 15) tekoon hankittiin ostopalveluna muurari. Uunin teko sujui moitteitta.
